**МВД РОССИИ  
УМВД РОССИИ ПО ТЮМЕНСКОЙ ОБЛАСТИ  
ЭКСПЕРТНО-КРИМИНАЛИСТИЧЕСКИЙ ЦЕНТР**

**ЗАКЛЮЧЕНИЕ ЭКСПЕРТОВ №1884, №1919, №1920**

Мы эксперт отдела криминалистических экспертиз ЭКЦ УМВД России по Тюменской области Алтуфьев Сергей Николаевич, имеющий высшее техническое образование и стаж работы по экспертной специализации «Взрывотехническая экспертиза» 2 года, главный эксперт отдела специальных экспертиз экспертно-криминалистического центра УМВД России по Тюменской области Ваулин Ф.Г. имеющий высшее химическое образование и экспертную специализацию по исследованию наркотических средств, психотропных, сильнодействующих и ядовитых веществ, стаж экспертной работы 8 лет, эксперт отдела специальных экспертиз ЭКЦ УМВД России по Тюменской области А.Н. Якимов, имеющий высшее физическое образование, экспертную специальность по исследованию металлов и сплавов, стаж работы по данной специальности 3 года, на основании постановления о назначении взрывотехнической экспертизы, вынесенного 28.06.2012 года следователем – криминалистом отдела криминалистики СУ СК России Тюменской области В.В. Безрядиным., по уголовному делу №201200079/23, произвели судебно-взрывотехническую экспертизу.

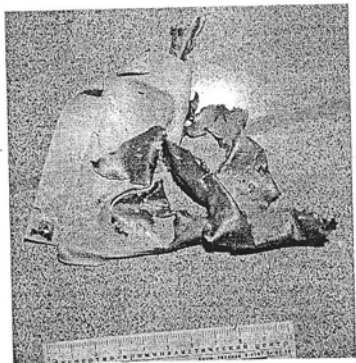
Фото №14. Вид объекта.

Фрагмент металла, представленный на исследование, серого цвета наибольшего размера 122x88x1мм, имеет деформацию в виде многочисленных изгибов полотна данного фрагмента. На поверхности фрагмента имеется наслоение веществ темно-бурого цвета и копоти.

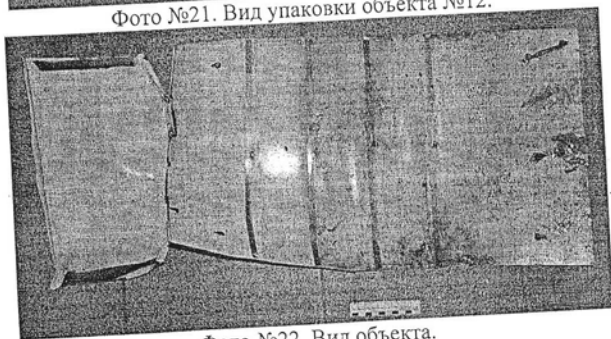
Фото №22. Вид объекта.

Фрагмент металла, представленный на исследование, серого цвета наибольшего размера 830x350x1мм, имеет деформацию в виде многочисленных изгибов и разрывов полотна данного фрагмента. На поверхности фрагмента имеется наслоение веществ темно-бурого цвета и копоти.

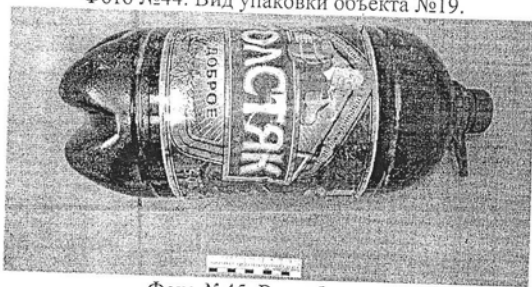
Фото №45. Вид объекта.

черного и синего цветов. Также имеется маслянистый отгиск круглой печати синего цвета с читаемым текстом по окружности и в центре «Следственный Комитет Российской Федерации \* Следственное Управление по Тюменской области \* Отдел криминалистики \* Для пакетов №1». При вскрытии упаковки из нее извлечена полиэтиленовая бутылка с жидкостью (см.фото №44, №45).
